## THE IMPACT OF MICROSTRUCTURE AND CORROSION ON THE PIPES OF POWER PRODUCTION IN KEK POWER PLANT NDIKIMI I MIKROSTRUKTURËS DHE KORROZIONIT TË GYPAVE NË PRODHIMIN E ENERGJISË NË TERMOCENTRALIN E KEK-UT

AKTET IV, 2: 298-304, 2011

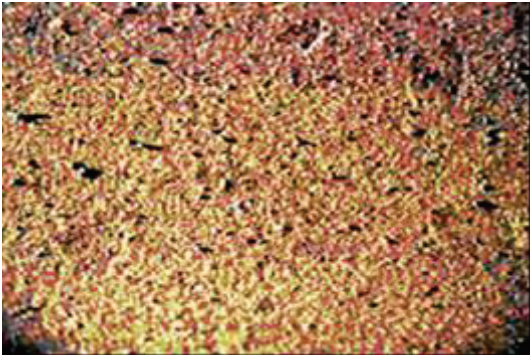
Figura 1. Shtresa e brendshme në mostrën nr. 5

Pamja e shtresës së brendshme për mostrën Nr-5 është treguar në fig. 1 ndërsa masa e shtresës së korroduar dhe të depozituara, për mostrën Nr. 5, është llogaritur të jetë rreth 2,29mg/cm<sup>2</sup>.

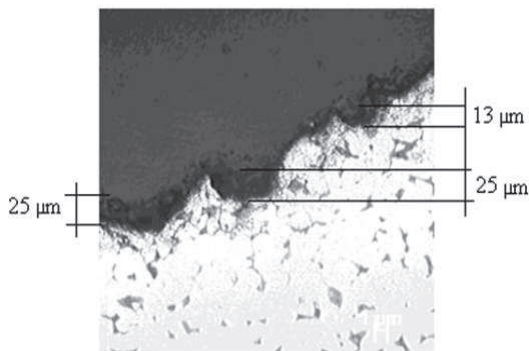
Figura 2. Mikrostruktura e mostrës nr. 5

Figura 2 paraqet mikrostrukturën e prerjes tërthore të murit të gypit bartës të kaldajës, shihet se struktura e materialit të gypave është

ferrito perlite dhe nuk vërehen dëmtime. Gjithashtu mund të konstatojmë se shtresa e korroduar është relativisht e hollë: 13 deri 25μm. Nga mikrofotografi shohim prerjet tërthore të korrozionit në formë “shpellave”, gjë që tregon mekanizmin e korrozionit.

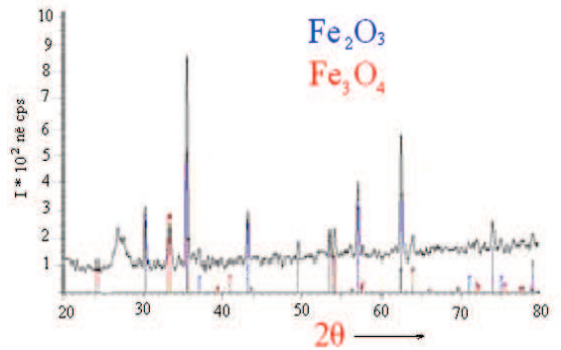
Figura 3. Difraktogrami për mostrën nr. 5

Difraktogrami i kësaj mostre, (fig. 3) tregon se produktet e korrozionit janë oksidet të cilat

formohen në temperatura më të vogël se 570 °C[5] pra  $\text{Fe}_2\text{O}_3$  dhe  $\text{Fe}_3\text{O}_4$ .

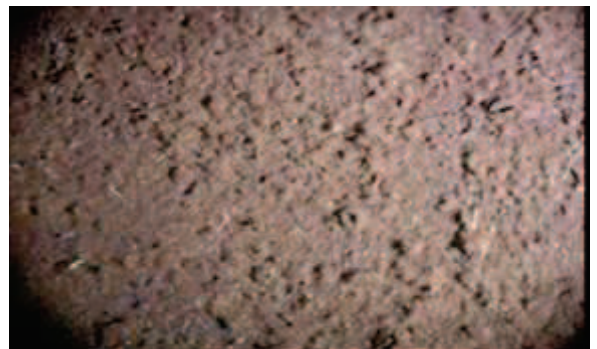
Figura 4. Shtresa e formuar për mostrën nr. 8

Pamja e shtresës në sipërfaqes së brendshme të mostrës 8 është treguar në fig. 4. Në fotografi mund të vërehen pore në shtresën e korroduar. Masa e produkteve të korrozionit e shtresës së korroduar është  $6.03\text{mg}/\text{cm}^2$ . Ndërsa në fig. 5 është paraqitur mikrofotografia e kësaj mostre. Nga fig. 5 shihet se shtresa e korroduar ka trashësi të ndryshme prej  $30\text{-}160\mu\text{m}$ . Gjithashtu shihet se vije deri ke harxhimi-ndarja e materialit të gypave paralelisht me sipërfaqen e murit të gypave gjë që na tregon se këtu kemi të bëjmë me formën e korrozion të shkaktuar si rezultat i veprimit të sforcimeve ose ngarkesave - korrozioni nën tension (stress corrosion [5]). Fig. 6 tregon se struktura e materialit të gypave është ferrito-perlite. Difraktogrami i kësaj mostre fig. 7 tregon se produktet e korrozionit janë oksidet  $\text{Fe}_2\text{O}_3$  dhe  $\text{Fe}_3\text{O}_4$ .

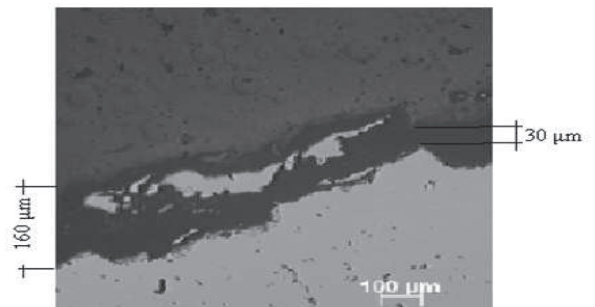
Figura 5. Pamja e shtresës për mostrën tërthore nr. 8

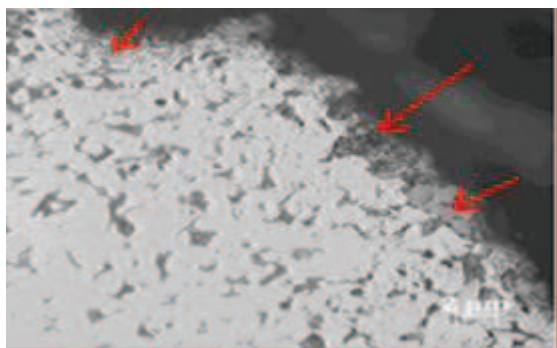
**Figura 6.** Mikrostruktura e mostrës nr. 8

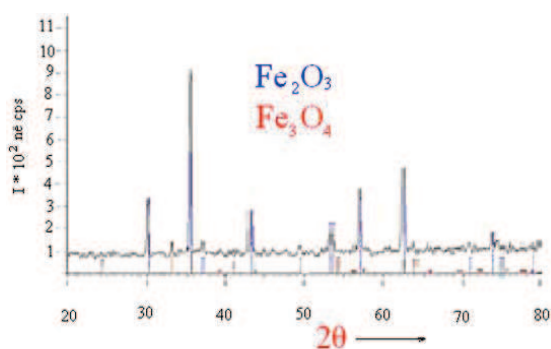
**Figura 7.** Difraktogrami i mostrës nr. 8

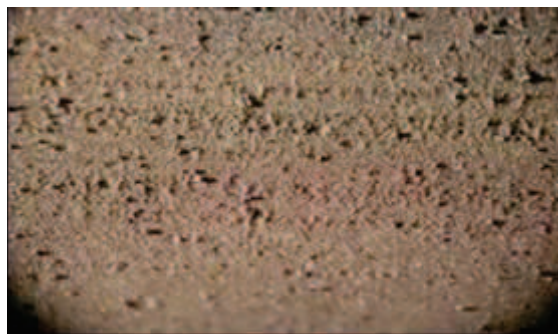
Figura 8 tregon pamjen e shtresës për mostrën Nr-15. Trashësia e shtresës së korroduar është përcaktuar nga mikrofotografia e treguar në fig. 9 dhe 10.

**Figura 8.** Shtresa e brendshme e mostrës nr. 15

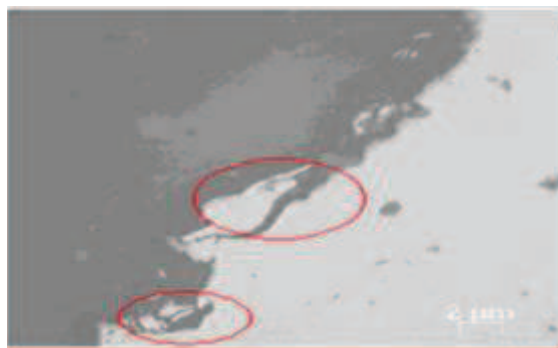
**Figura 9a.** Shtresa e korroduar

Trashësia e shtresës së korroduar sillet nga  $22\text{-}97\mu\text{m}$ . Në mikrofotografi vërehen të çara të cilat janë paralel me sipërfaqen e gypave gjë që

tregon se ato janë krijuar si rezultat e korrozionit nën tension[6].

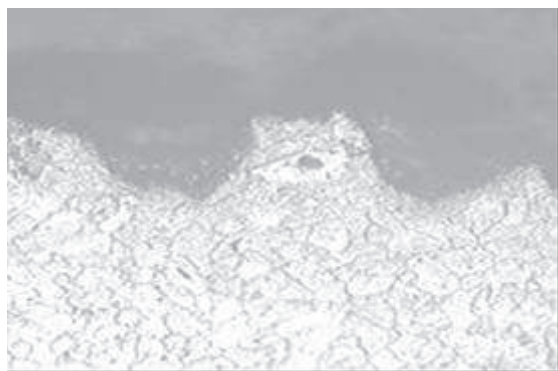
**Figura 9b.** Mikrostruktura e gypave për mostrën nr. 15

Gjithashtu vërehet se ka ndodhur ndryshim i mikrostrukturës së materialit të gypave – përgjatë sipërfaqes së brendshme të gypave, struktura e materialit është ferrite. Si rezultat i tejnxehjeve lokale të materialit të gypave zhvillohet procesi i dekarbonizimit të materialit. Ky fenomen shkakton edhe zvogëlimin e vetive mekanike [7] [8] të gypave (tab. 3) si dhe

zvogëlon qëndrueshmërinë ndaj korrozionit të gypave. Gjithashtu, është vërtetuar se shtresa e korrozionit përbëhet prej oksideve të hekurit të llojit  $Fe_2O_3$  dhe  $Fe_3O_4$ .
