CORROSION OF THE REINFORCED CONCRETE IN THE INDUSTRIAL BUILDING OF BATTERY ELECTROLYTE PRODUCTION IN TREPÇA KORROZIONI I BETONARMESË NË OBJEKTIN INDUSTRIAL PËR PËRGATITJEN E ELEKTROLITIT TË BATERIVE NË TREPÇË

ALI SADIKU^{a*}, MURSEL RAMA^a, FERAT SHALA^b, BEHAJDIN SKEJA^a, BEKIM BAJRAKTARI^c, MILAIM SADIKU^a
(^a –FXM; ^b- FIEK, ^c- FSHTA), UP

AKTET IV, 2: 305-310, 2011

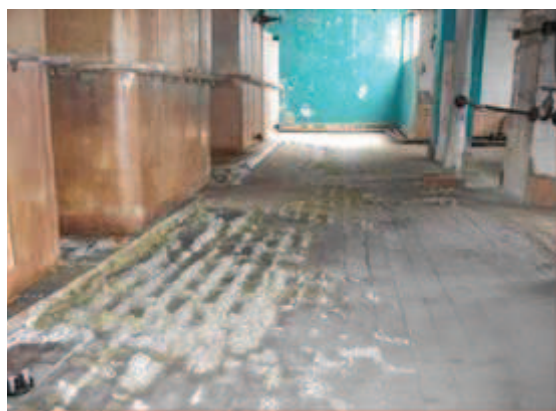
Figura 3. Sipërfaqe e dëmtuar

Nga kontrolli vizuale vërehet se dëmtimet nga korrozioni sulfat janë pasojë e dëmtimit fillestar të shtresës mbrojtëse të pllakave kundër acid. Dëmtimi i kësaj shtrese në fillim është shkaktuar gjatë instalimit të rezervuarëve, sidomos bazamentet mbajtëse të tyre, që më vonë ka mundësuar degradimin e strukturës së betonit në çdo kat (fig. 3 dhe 4).

Ndërsa në pjesën e dyshemeve të rrafshëta sulmi në strukturat e betonit është pasojë e depërtimit të tretësirave acide nëpër vrimat e shtresës mbrojtëse ose në vijat ndarëse të pllakave. Degradimi i strukturave të betonit nga agresioni

sulfat pasqyrohet me ngritjen e sipërfaqeve të tëra të pllakave mbrojtëse, fig.3 dhe 4.

Mostrat e produkteve të marra mbi sipërfaqe (fig. 3) kanë vlera pH =1-3 në shumicën e rasteve, sigurisht edhe për shkak të pranisë së tretësirave të acidit sulfurik.

evitimi i kontaktit të tretësirave agresive të H_2SO_4 me strukturat e betonit, dhe në këtë rast duhet përdor pllaka kundër acide[5]. Mënyra e riparimit në këtë rast është instalimi i shtresave mbrojtëse të reja, zëvendësimi i shtresës së betonit të dëmtuar me beton të freskët, si dhe ndërimi i armaturës së dëmtuar. Me vendosjen e betonit të ri, do të krijoheshin kushte që pH të ketë vlera 12–12,5 dhe çeliku do të ishte pasiv, i mbrojtur nga korrozioni. Për riparimet e nevojshme përveç mjeteve financiare, nevojitet që punët për sanimin e dëmtimeve nga korrozioni sulfat të kryhen me korrektësi dhe profesionalizëm.

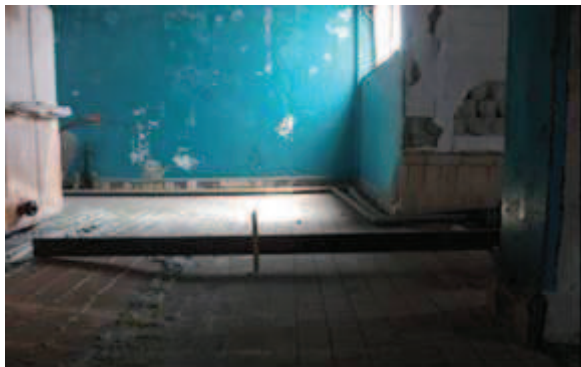
**Figura 4.** Lartësia e ngritjes së shtresës mbrojtëse

Nga këto të dhëna dhe duke ditur ambientin në të cilën është punuar lehtë mund të konkludojmë se këto “ngritje” të shtresës mbrojtëse janë pasojë e shkatërrimit të strukturave të betonit. Ngritja ekstreme në vende të caktuar arrin vlerën prej 25 cm.

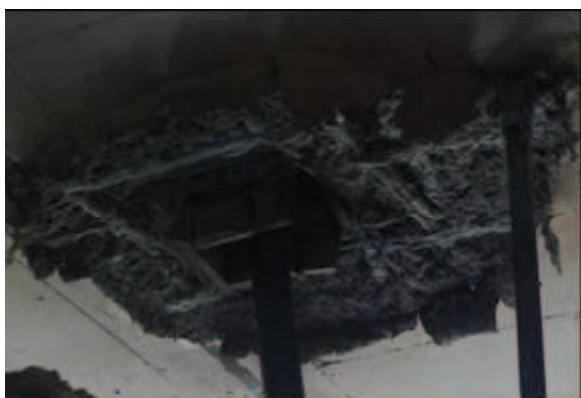
**Figura 6.** Korrozioni i betonarmesë

Korrozioni sulfat i strukturave të betonit është më i dukshëm në pjesët kulluese të secilit kat, dhe atë në sipërfaqet e poshtme të dyshemesë ose të tavaneve, figura 6 dhe 7. Këto pjesë kanë qenë të mbrojtura me vetëm me shtresë të lyerësit kundër acid. Në të gjitha vendet ku kalojnë tubat kulluese shihen qartë produktet e korrozionit të betonit. Sipërfaqja e dëmtuar rreth këtyre gypave është rreth 1 m². Te këto vende pjesa e degraduar e betonit ka rënë për shkak të gravitetit dhe mund të shihet armatura e korrodur në këto struktura të betonit, fig. 6 dhe 7.

produktet e korrozionit janë larguar (fig. 6 dhe 7) pH është 5-9, ndërsa pH e strukturave të padëmtuar të betonit është 12.

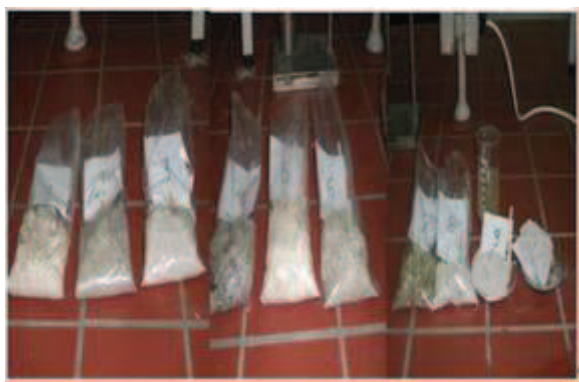
**Figura 7.** Mostrat e produkteve të korrozionit sulfat

Produktet e korrozionit në këto sipërfaqe janë përzjerje e produkteve të korrozionit të betonit dhe shtresës ngjitëse të pllakave me beton.
