CORROSION OF THE REINFORCED CONCRETE IN THE INDUSTRIAL BUILDING OF BATTERY ELECTROLYTE PRODUCTION IN TREPÇA KORROZIONI I BETONARMESË NË OBJEKTIN INDUSTRIAL PËR PËRGATITJEN E ELEKTROLITIT TË BATERIVE NË TREPÇË

ALI SADIKU^{a*}, MURSEL RAMA^a, FERAT SHALA^b, BEHAJDIN SKEJA^a, BEKIM BAJRAKTARI^c, MILAIM SADIKU^a
(^a –FXM; ^b- FIEK, ^c- FSHTA), UP

AKTET IV, 2: 305-310, 2011

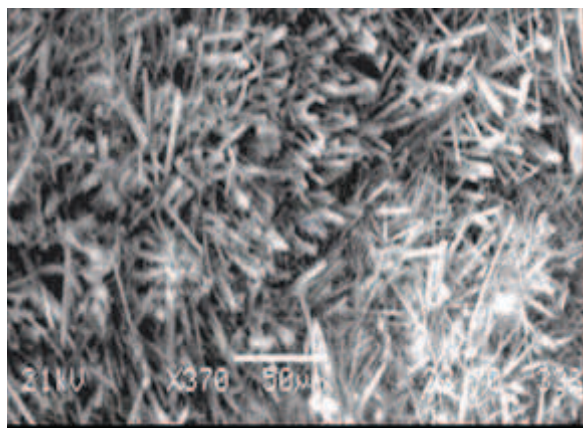
Figura 1. Kristalet e etringitit

Kristalet e etringitit kanë formë gjilpërave të gjata e të holla, i ngjajnë bacileve dhe për shkak të veprimit të tyre shkatërrues quhen bacilet e çimentos (fig.1).

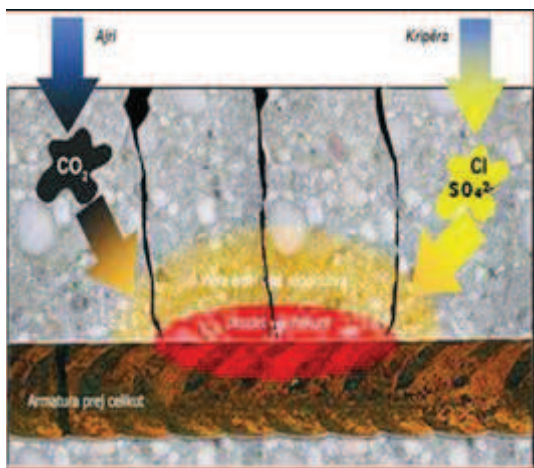
Korrozioni i çelikut në beton është proces elektrokimik (fig. 2), ndodh për shkak të zvogëlimit të alkalitetit të elektrolitit që e rrethon çelikut (pH<12) dhe shkaktohet nga jonet aktivizuese klorure ose sulfate [5], të cilat arrijnë deri të çeliku.

Figura 2. Korrozioni i çelikut në beton
